# Asbest i norsk eiendomsforvaltning og arbeidsliv

Analyse av kartleggingsplikt, ansvar, risikostyring, endringer i lovverk, vurderinger av tiltak

Rapport 1-2026. versjon 1.0

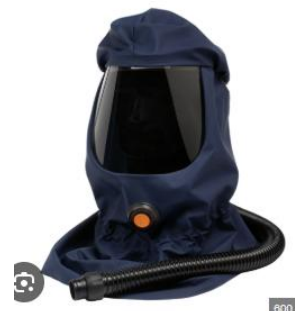
Figur 1: Eksempel bilde.

- **Kort oppsummert:** Hvis man har skjegg, fungerer ikke vanlige halv- eller helmasker (negative pressure) tilfredsstillende. EU-veilederen anbefaler da bruk av **viftedrevet åndedrettsvern med hette (PAPR / TH3)** som et trygt alternativ.
